Rapporto macrosismico sul terremoto del 21 giugno 2013 (ML 5.2) in Lunigiana e Garfagnana (province di Massa-Carrara e di Lucca)

(aggiornato al 30 giugno 2013)

¹ INGV-Roma, ² INGV-Bologna

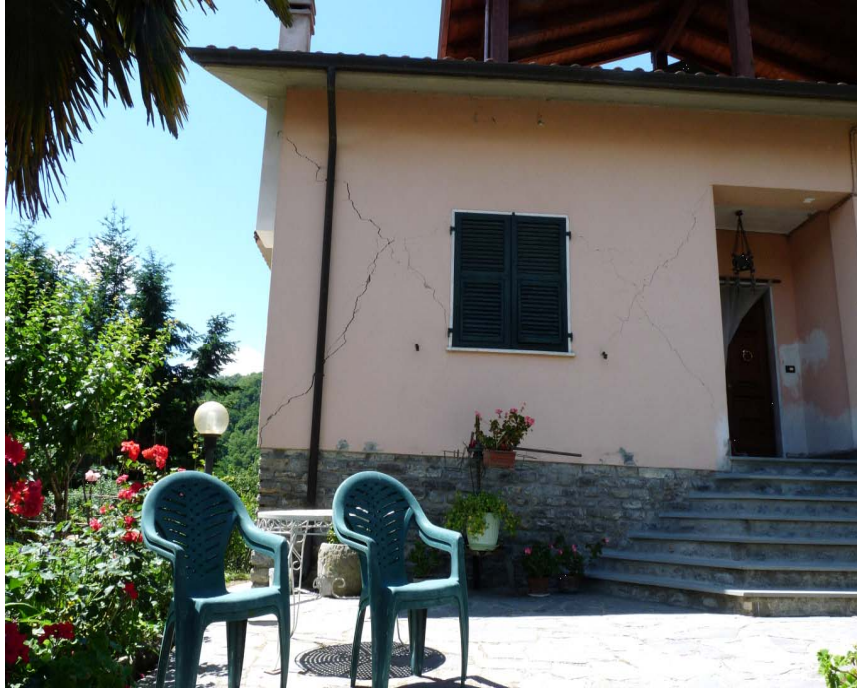
del paese, ristrutturata a metà anni '80, presenta un danno di grado 3 con lesioni a "X". In una palazzina in muratura, di tipo B, crollo di una piccola porzione di tetto sporgente.

Figura 7. Casola in Lunigiana (MS) - Edificio in muratura con crepe larghe e profonde.

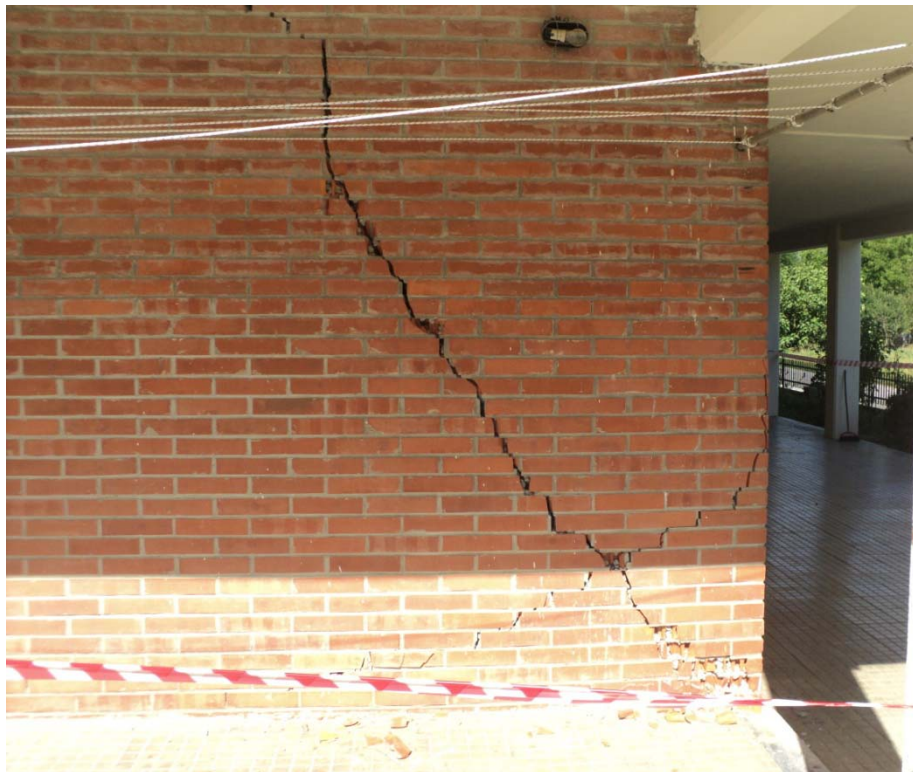
Osservata la caduta di tegole e di qualche comignolo in alcune case di tipo A. Molti edifici più recenti presentano danni di grado 1, lesioni di distacco verticali o danni strutturali leggeri sulla muratura (danni di grado 2). Lungo la strada provinciale di accesso al paese una palazzina degli anni '80 in C.A. presenta danni di grado 2, con lesioni a "X" delle tamponature del piano terra.

Figura 8. Equi Terme (MS) Edificio in cemento armato con crepe nelle tamponature

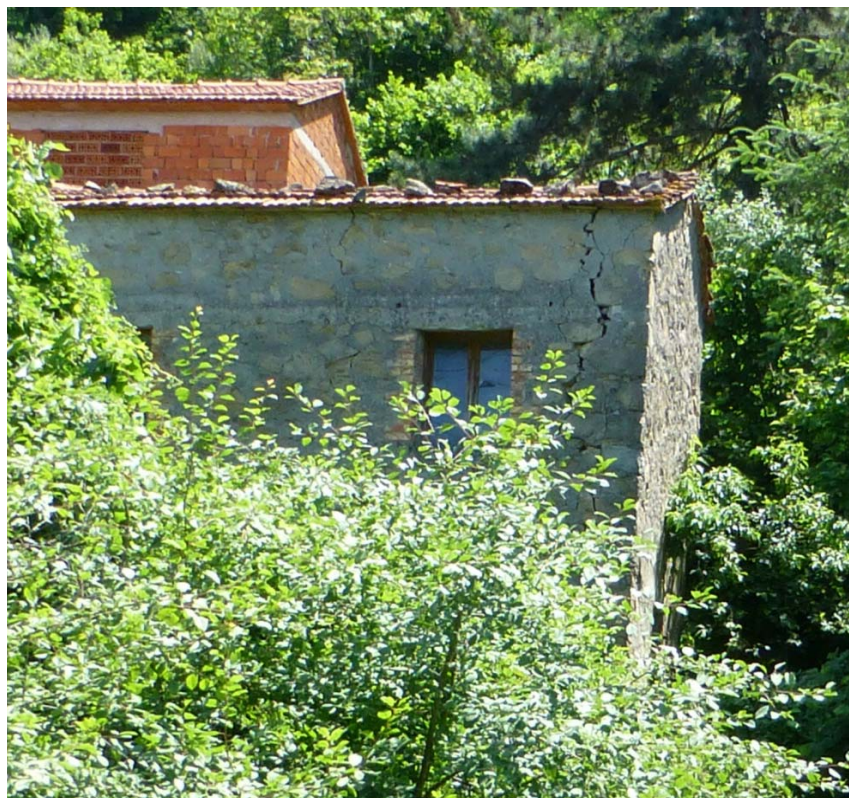
In poche case di tipo A sono stati riscontrati danni di grado 3, con crepe larghe, caduta di qualche pezzo di cornicione, slittamento di tegole e la caduta di un comignolo. In un edificio di tipo A è stato osservato il distacco di uno spigolo. In alcuni edifici di tipo B si sono osservate crepe capillari e la rotazione di comignolo.

Figura 9. Uglianaldo (MS) Edificio in muratura con crepe larghe e profonde

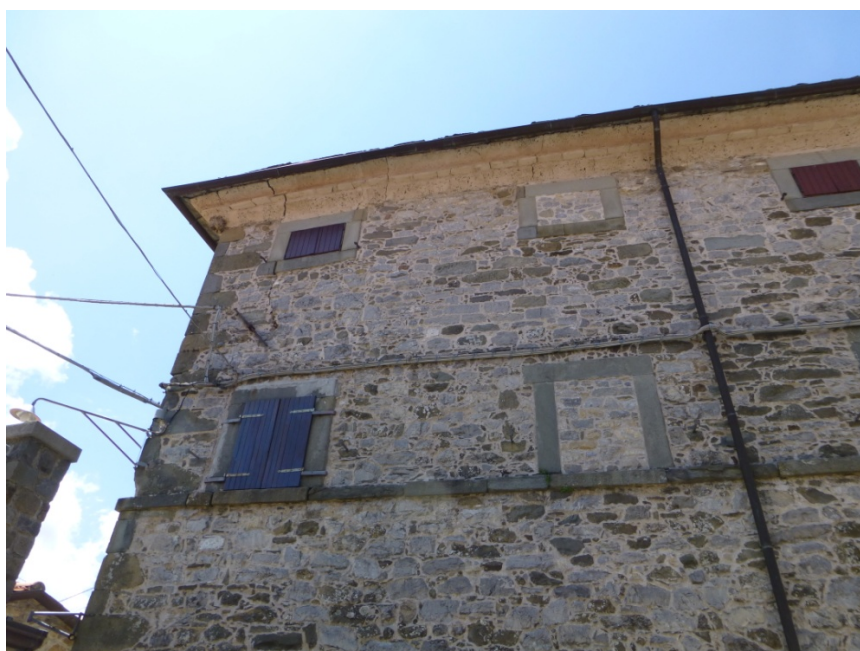
Figura 10. Uglianaldo (MS) Edificio in muratura con lesione passante allo spigolo
